Универзитет у Београду
Шумарски факултет

**Дефинисање граничних вредности динамичког
модула деформације на шумским путевима**

КОНАЧНИ ИЗВЕШТАЈ

Припремљен за
Министарство пољопривреде, шумарства и водопривреде
Управа за шуме

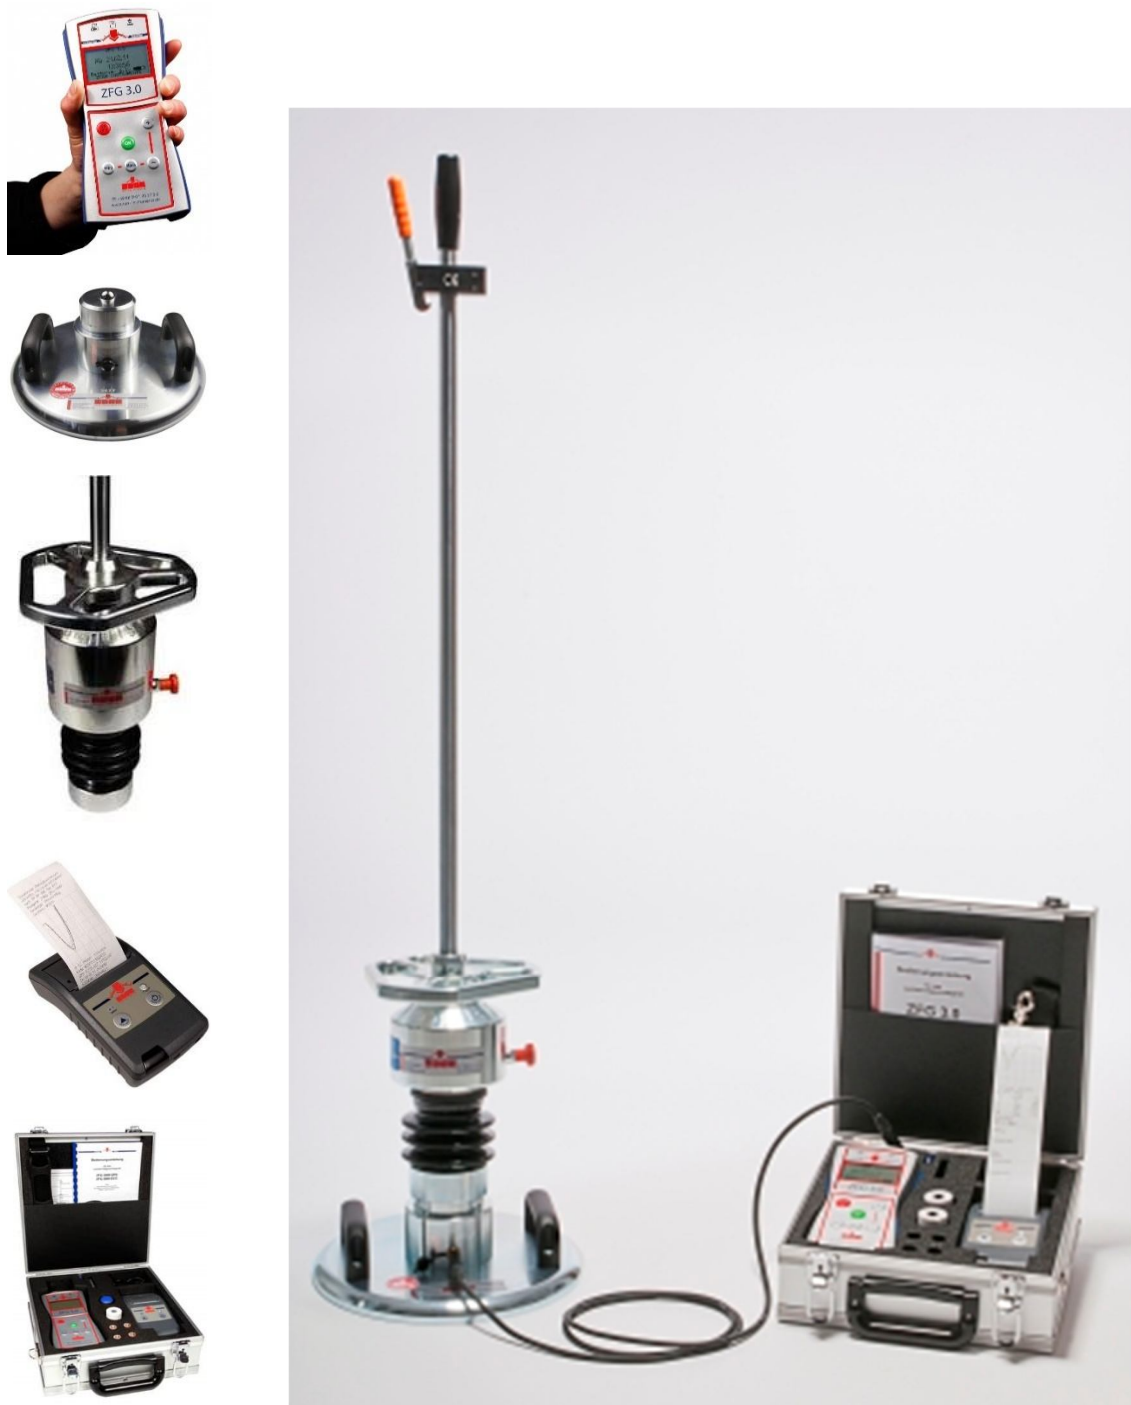
Слика 1: Делови уређаја ZORN ZFG 3.0 GPS

Падајући тег, који се налази у склопу уређаја за оптерећење, треба подићи дуж осовине и забравити га у бравици која се налази одмах испод рукохвата. Једном руком држи се рукохват, а другом се подиже падајући тег, држећи га за ручку, до крајњег горњег положаја, док механизам на рукохвату не кликне. Проверити да ли је кочница добро постављена у прорез падајућег тега.

Припрема за мерење се обавља тако што се поставља плоча оптерећења на површину која се испитује. Плочу је потребно ухватити за обе ручке и утиснути је на место мерења благим притискањем и окретањем. Ако су у материјалу испод плоче остале шупљине и неравнине потребно их је поравнати средње зрнастим песком. Након тога поставља се цео уређај за оптерећење на плочу оптерећења и прикључује се кабл за везу између плоче оптерећења и испитног уређаја ZFG 3.0. Из падајућег тега потребно је извући сигурносну транспортну кочницу.

Површина која се испитује мора се претходно оптеретити и стабилизовати са 3 ударца. Падајући тег на уређају подиже се дуж осовине и потребно га је забравити у бравицу на рукохвату. Држећи за рукохват, осовина се поставља у вертикалан положај чак и ако испитна површина није хоризонтална, а затим се ослобађа падајући тег. Након што се он одбије од подлоге, другом руком се прихвата за рукохват, подиже и

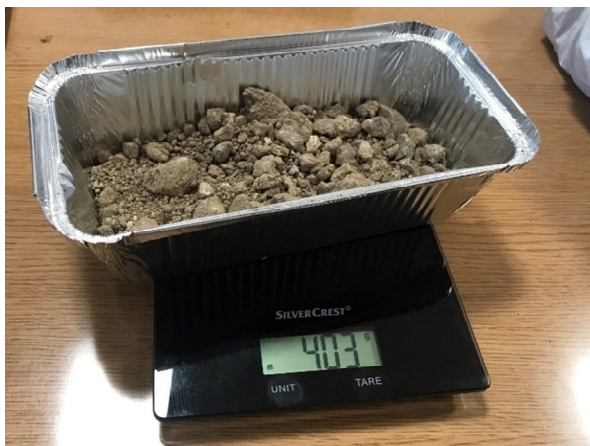
Слика 2: Мерење бруто масе узорка

На мањем броју узорка примењена је гравиметријска метода или метода сушења, а заснива се сушењу узорка и мерењу разлике између масе влажног и сувог узорка. Влажност се одређује тако да се одређена количина узорка стави у ватросталну посуду, затим се на прецизној ваги измери бруто маса узорка, а онда се узорак заједно са посудом ставља у сушницу и загрева на $105\text{ }^{\circ}\text{C}$ у тајању од 5 часова, односно док вода не испари. Након тога поново се мери бруто маса узорка, а разлика између масе у влажном и сувом стању представља воду која је испарила. Метода је прецизна и поуздана, па се углавном препоручује за експериментални рад, али због своје сложености није практична за свакодневно коришћење.

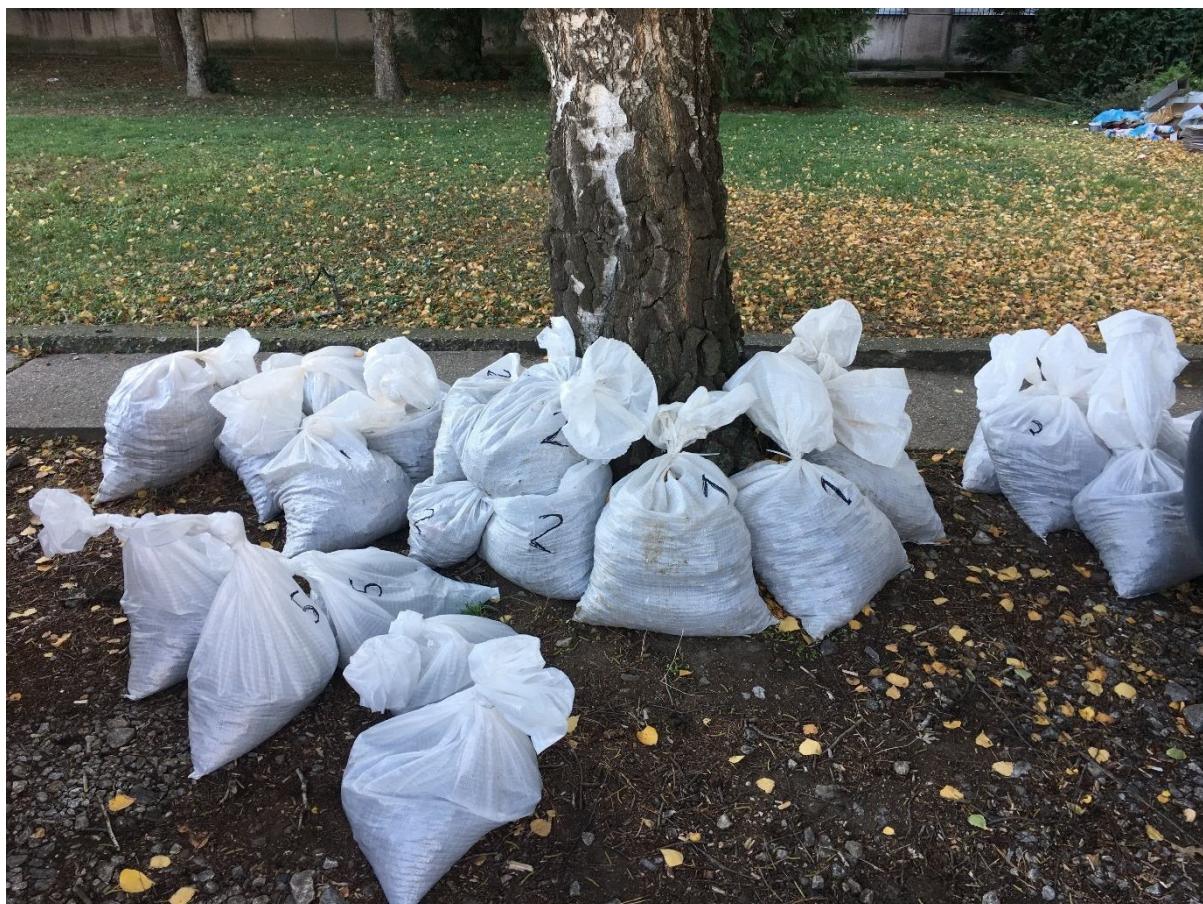
Слика 6: Прикупљени узорци каменог агрегата пре испоруке у лабораторију

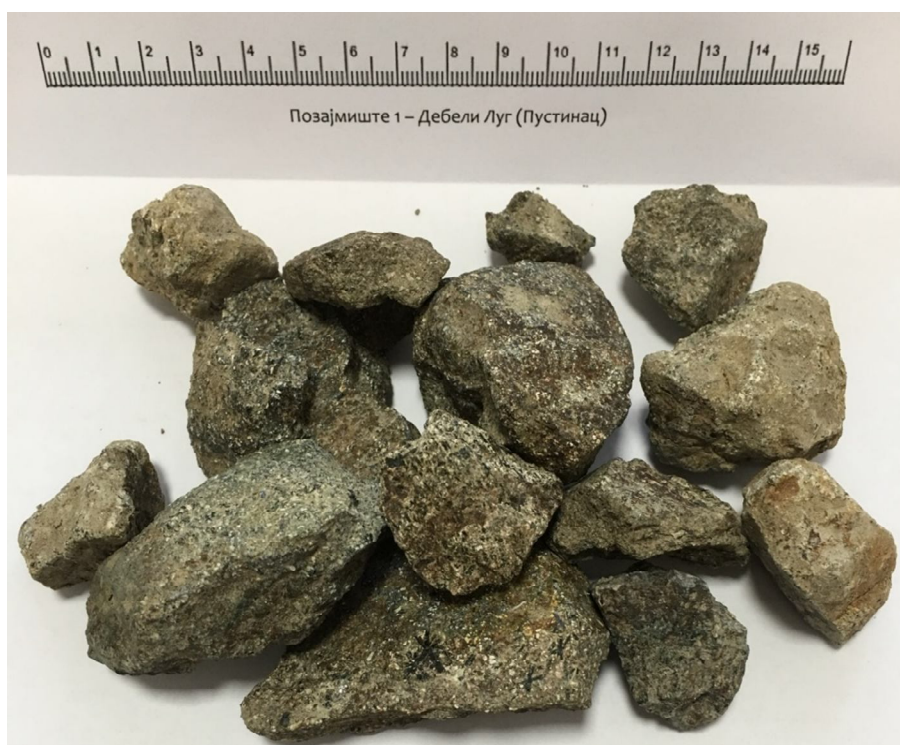
Позајмиште 1 – Пустинац у Дебелом Лугу припада ГЈ „Црна река“, односно Наставној бази „Мајданпечка домена“. Налази се на источном делу Газдинске јединице, а камени агрегат из овог позајмишта коришћен је при реконструкцији дела шумског пута „Расадник – Пустинац“ 2016. године и дела шумског пута „Крак фунзар – Јеленов поток“ 2019. године. На слици 8 приказан је изглед појединих фракција из наведеног позајмишта.

Слика 8: Камени агрегат из позајмишта Пустинац у Дебелом Лугу

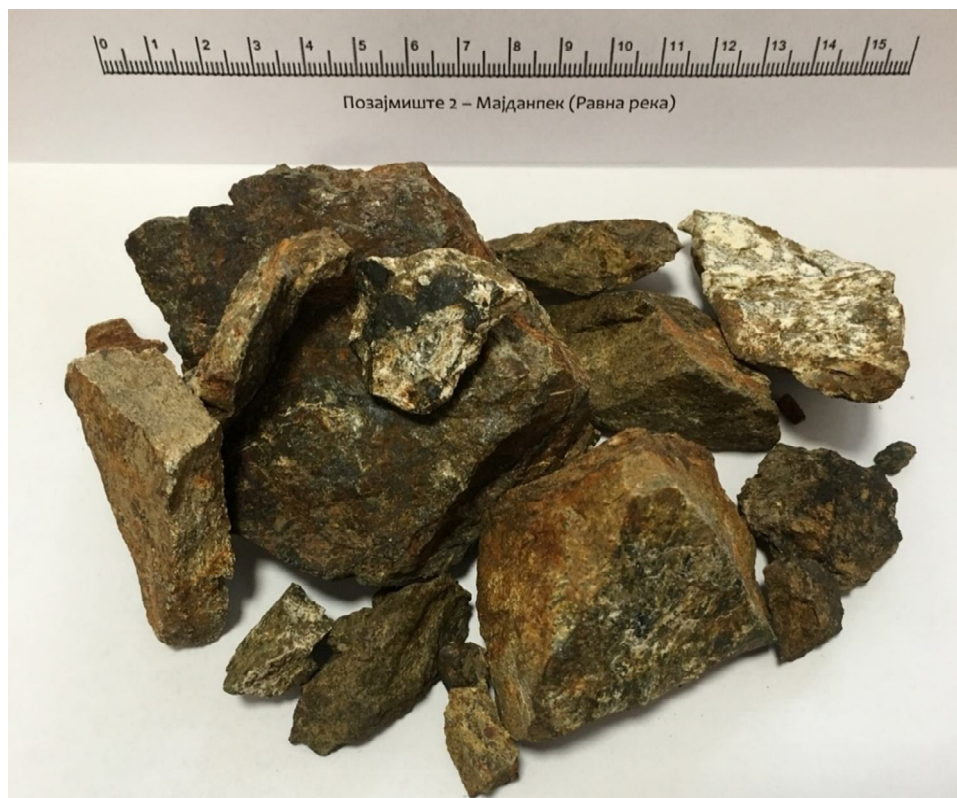
Врста испитивања	Резултат
Минералошко-петрографски састав	Површински распаднут – шкриљац
Садржај органских честица	Боја течности изнад агрегата није тамнија од раствора стандардне боје
Отпорност на дробљење и хабање (коэффициент Los Angeles)	44
Индекс носивости СBR	52,9
Постојаност агрегата на мраз	6,9
Упијање воде	4,1

Слика 9: Камени агрегат из позајмишта Равна река у близини Мајданпека

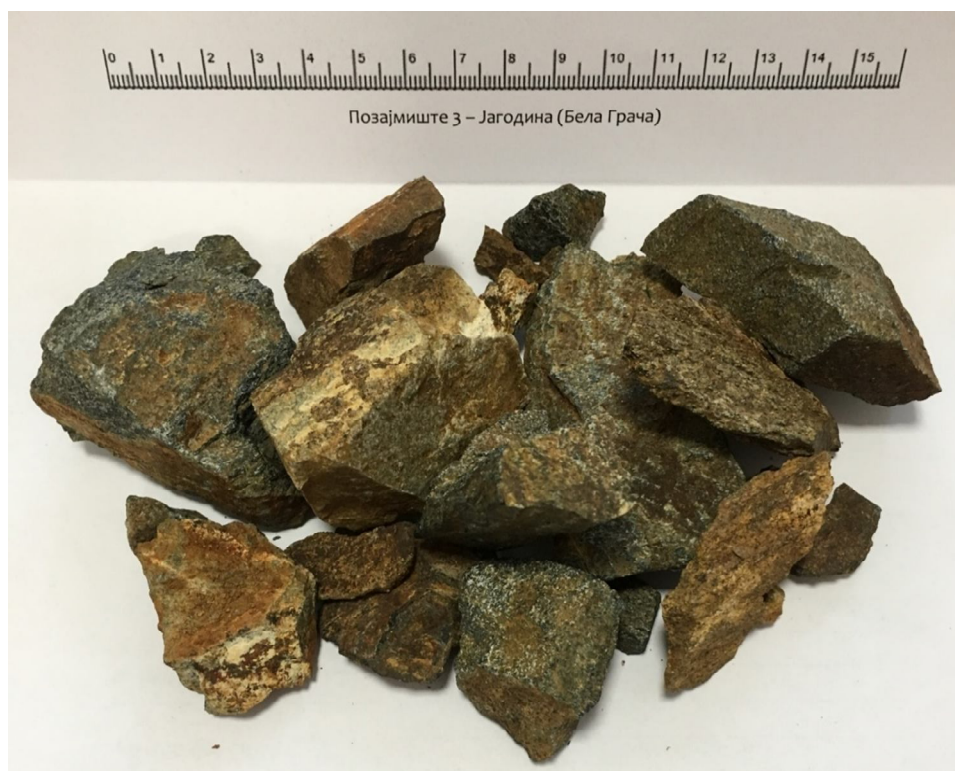
Врста испитивања	Резултат
Минералшко-петрографски састав	Површински распаднут - перидотит
Садржај органских честица	Боја течности изнад агрегата није тамнија од раствора стандардне боје
Отпорност на дробљење и хабање (коэффициент Los Angeles)	40
Индекс носивости СВР	119,7
Постојаност агрегата на мраз	6,3
Упијање воде	2,4

Слика 10: Камени агрегат из позајмишта Бела Грача у близини Јагодине

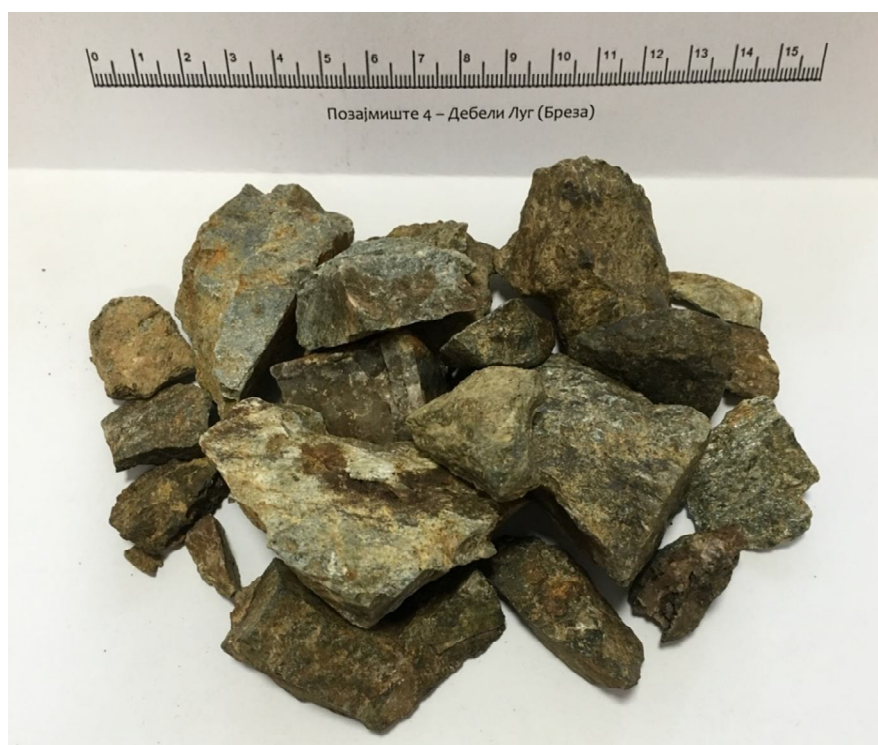
Врста испитивања	Резултат
Минералoшко-петрографски састав	Површински распаднут – шкриљац
Садржај органских честица	Боја течности изнад агрегата није тамнија од раствора стандардне боје
Отпорност на дробљење и хабање (коэффициент Los Angeles)	43
Индекс носивости CBR	123,7
Постојаност агрегата на мраз	5,5
Упијање воде	2,1

Слика 11: Камени агрегат из позајмишта Бреза у Дебелом Лугу

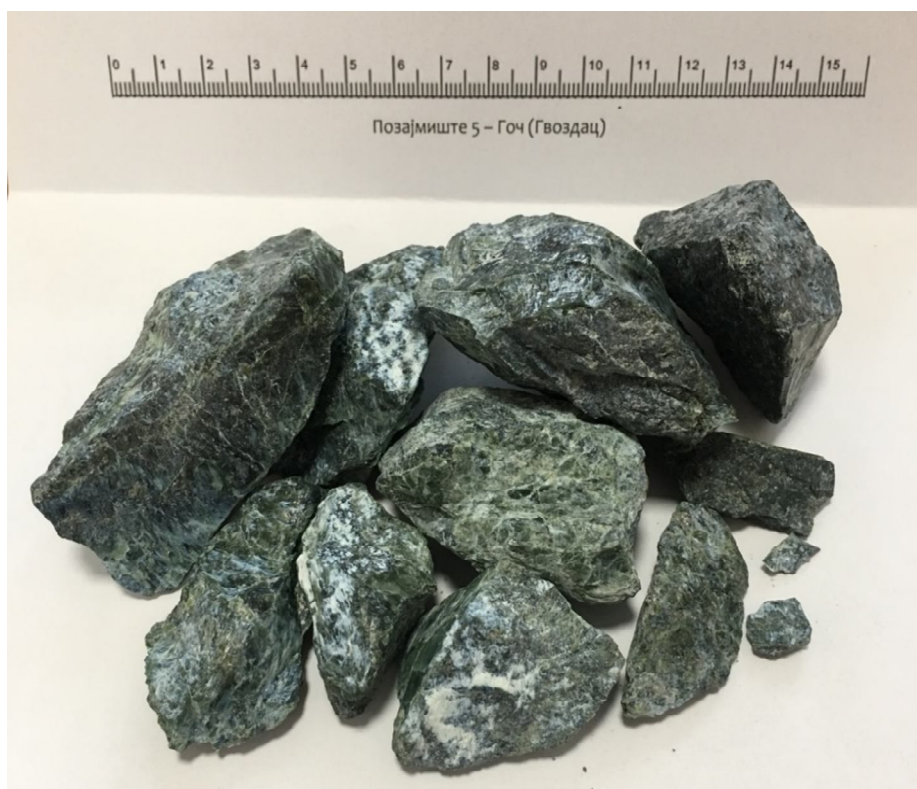
Позајмиште 5 – Гоч – Гвоздац, налази се у Наставној бази „Гоч“, ГЈ „Гоч-Гвоздац А“. Материјал из овог позајмишта годинама се користи за одржавање шумских путева, а биће коришћен и на шумском путу „Бурмански поток – Ђелавуша“, чија је реконструкција планирана за 2020. годину. На слици 13 приказан је изглед појединих фракција у агрегату.

Слика 12: Камени агрегат из позајмишта Гвоздац на Гочу

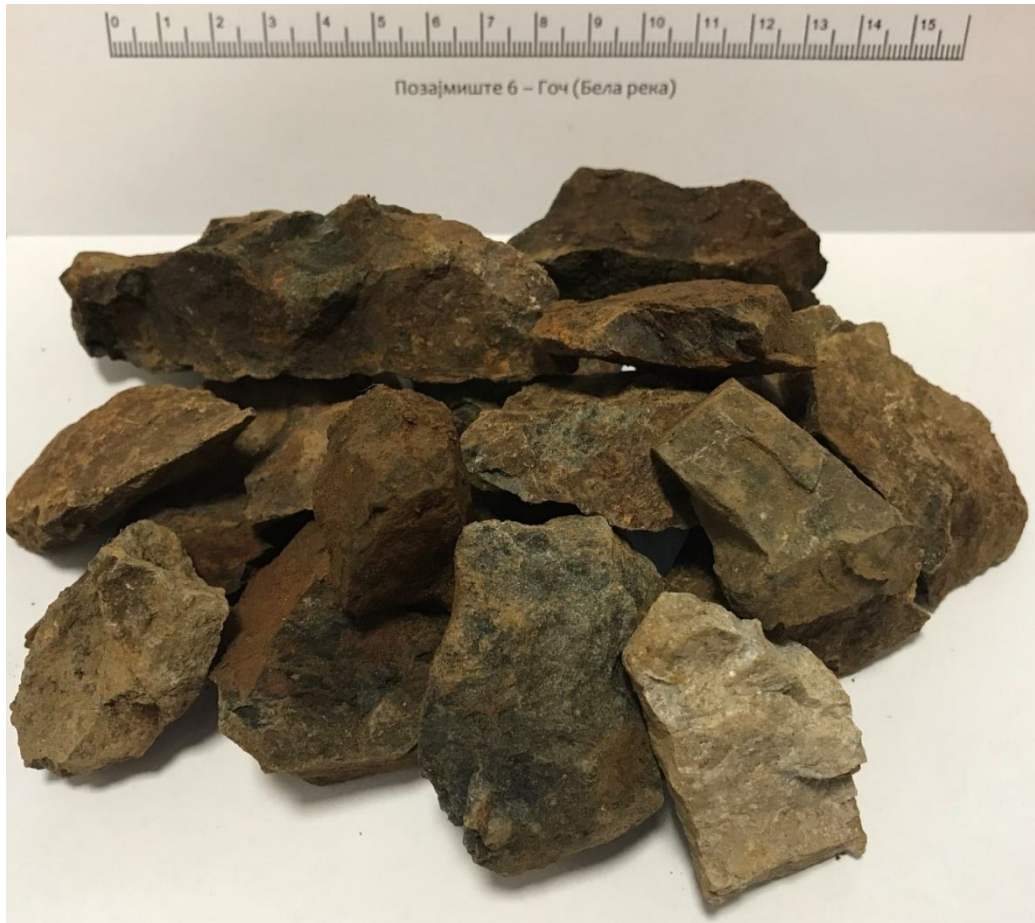
Врста испитивања	Резултат
Минералошко-петрографски састав	Дубинска магматска стена - перидотит
Садржај органских честица	Боја течности изнад агрегата није тамнија од раствора стандардне боје
Отпорност на дробљење и хабање (коэффициент Los Angeles)	42
Индекс носивости СВР	59
Постојаност агрегата на мраз	5,6
Упијање воде	3,3

Слика 13: Камени агрегат из позајмишта Бела река на Гочу

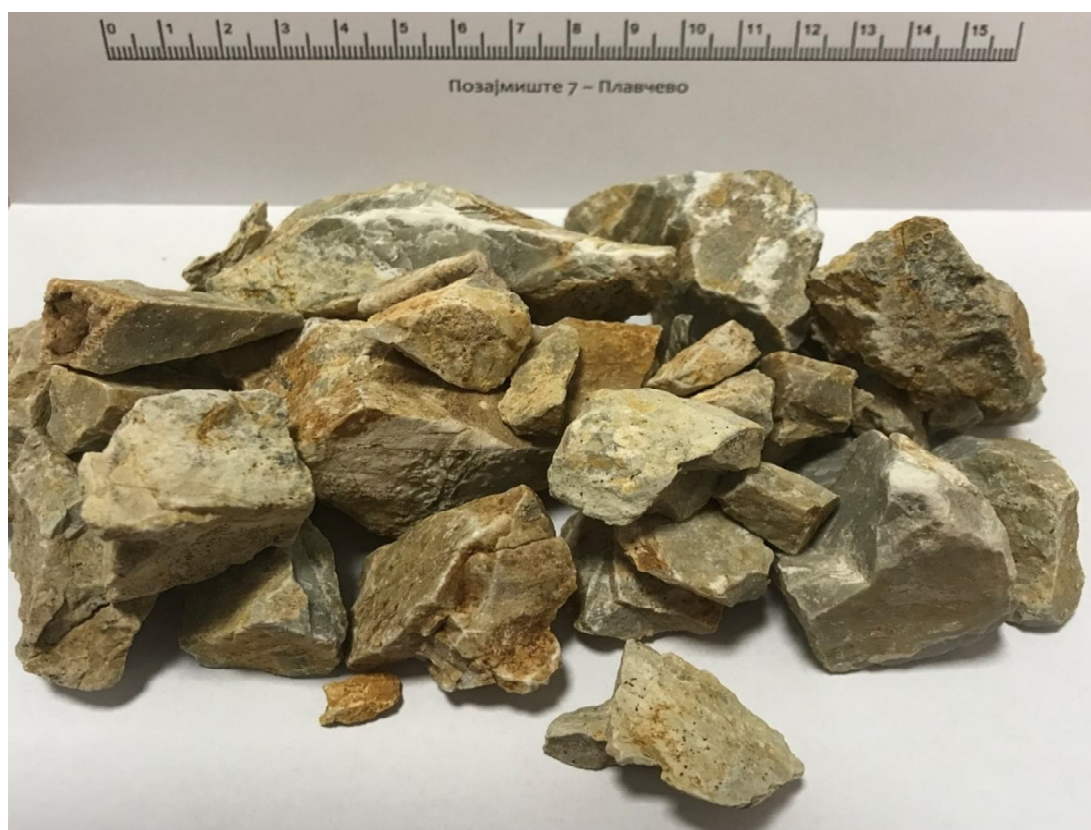
Врста испитивања	Резултат
Минералошко-петрографски састав	Вулканска магматска стена - дацитоандезит
Садржај органских честица	Боја течности изнад агрегата није тамнија од раствора стандардне боје
Отпорност на дробљење и хабање (коэффицијент Los Angeles)	54
Индекс носивости СBR	56
Постојаност агрегата на мраз	8,4
Упијање воде	1,5

Слика 14: Камени агрегат из позајмишта Плавчево у близини Кучева

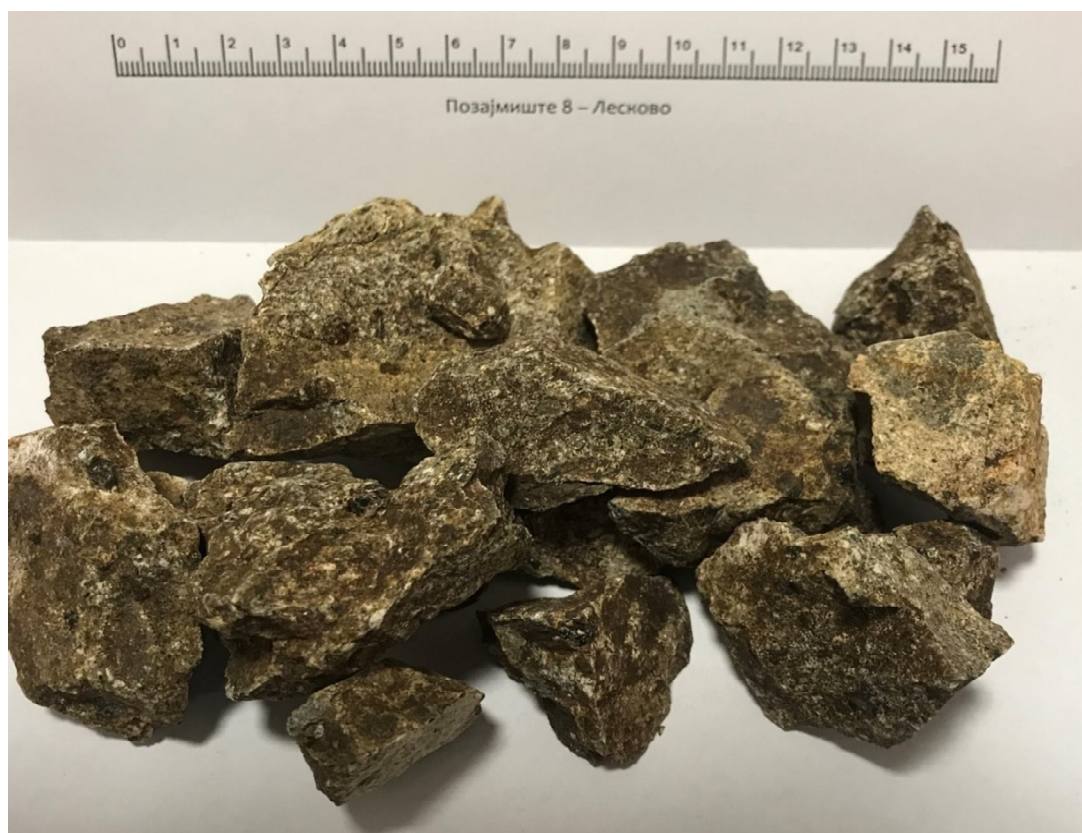
Позајмиште 8 – Лесково, налази се у општини Мајданпек, у близини села Лесково. Позајмиште је отворено на траси шумског пута, а машински припремљен каменни агрегат без претходног дробљења употребљен је за израду коловозне конструкције шумског пута „Рудноглавски крак“, чији је инвеститор Удружење

Слика 15: Камени агрегат из позајмишта Лесково у општини Мајданпек

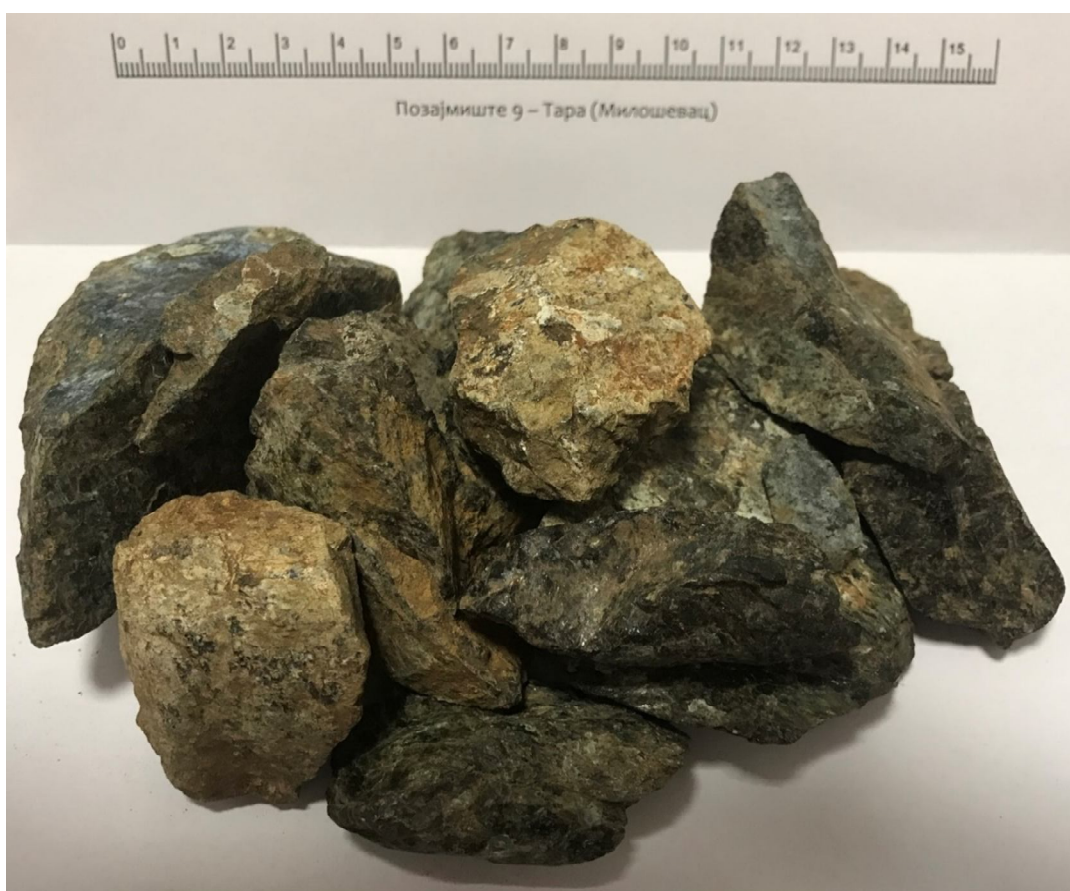
Позајмиште 9 – Милошевац налази се на планини Тара, на локалитету званом Милошевац. Камени агрегат из овог позајмишта коришћен је изградњу и одржавање многих шумских путева на овом подручју. Током 2020. године употребљен је за израду коловозне конструкције на шумском путу „Чутурове ливаде – Милошевац“, чији је инвеститор Удружење приватних шумовласника „Заовине“ из Бајине Баште. На слици 16 приказан је изглед појединих фракција у агрегату.

Слика 16: Камени агрегат из позајмишта Милошевац на Тари

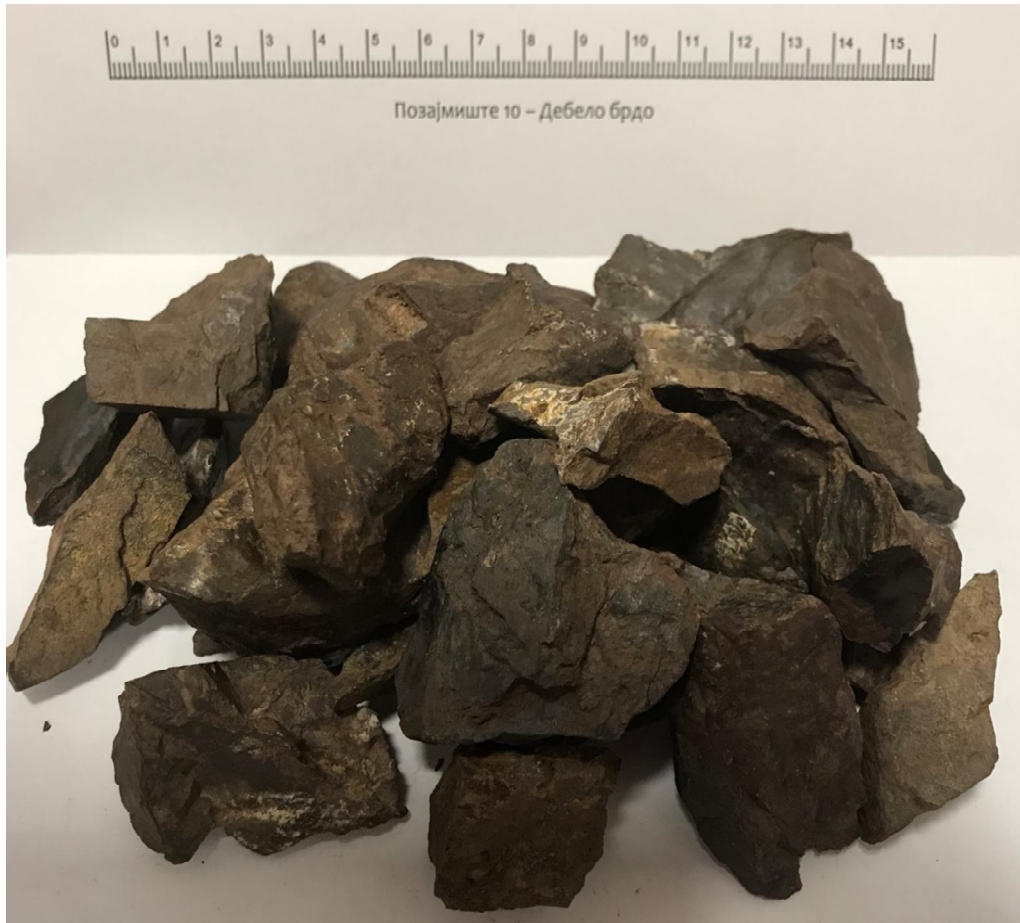
Врста испитивања	Резултат
Минералошко-петрографски састав	Седиментна стена – пешчар
Садржај органских честица	Боја течности изнад агрегата није тамнија од раствора стандардне боје
Отпорност на дробљење и хабање (коэффициент Los Angeles)	48
Индекс носивости CBR	26
Постојаност агрегата на мраз	7,6
Упијање воде	2,5

Слика 17: Камени агрегат из позајмишта Дебело брдо на Повлену

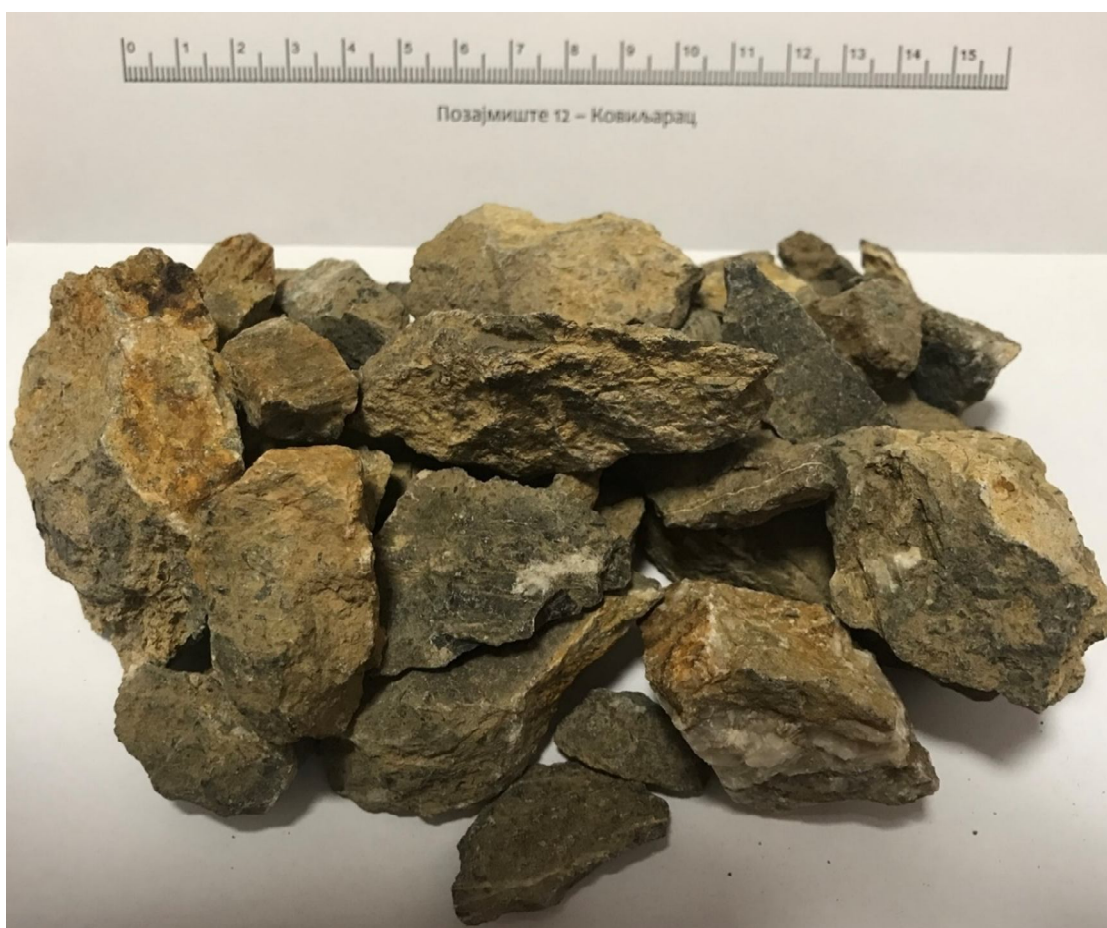
Позајмиште 12 – Ковиљарац, налази се у општини Петровац на Млави, у близини села Ћовдин, на локалитету званом Ковиљарац. Камени агрегат из овог позајмишта коришћен је за изградњу и одржавање многих шумских путева на овом локалитету, а током 2019. и 2020. године коришћен је за израду коловозне конструкције шумских путева „Ћовдин – Дрењар“, „Ћовдин – Ковиљарац“ и „Ковиљарац – Подгора“, чији је инвеститор Удружење власника шума „Крилаш“ из Ћовдина, општина Петровац на Млави. Агрегат је припреман машински, без дробљења. На слици 19 приказан је изглед појединих фракција у агрегату.

Слика 19: Камени агрегат из позајмишта Ковиљарац

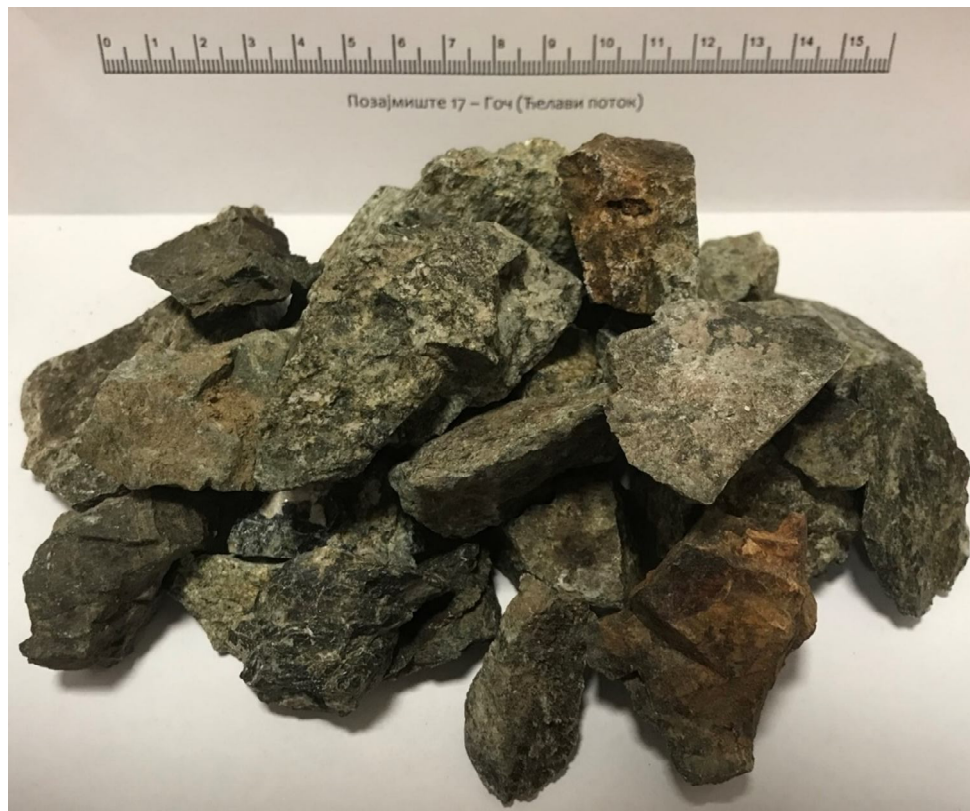
Позајмиште 17 – Гоч, Ђелави поток, налази се у ГЈ „Гоч-Гвоздац А“, којом газдује Универзитет у Београду – Шумарски факултет. Камени агрегат из овог позајмишта коришћен је за израду коловозне конструкције шумског пута „Бурмански поток – Ђелавуша“. Агрегат је припреман машински, без дробљења за израду носећег слоја, док је за израду хабајућег слоја камени агрегат претходно дробљен у мобилном

Слика 23: Камени агрегат из позајмишта Гоч, Ћелави поток

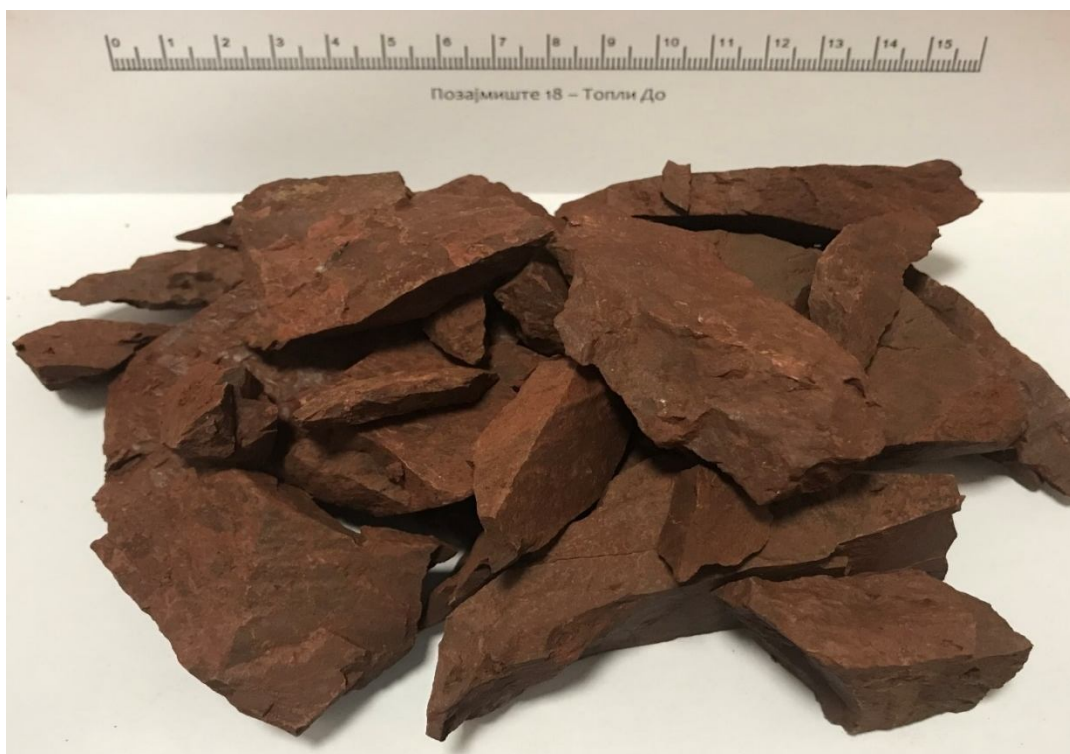
Позајмиште 18 – Топли До, налази се у близини истоименог села у општини Пирот. Камени агрегат из овог позајмишта коришћен је за израду коловозне конструкције шумског пута „Топли до – Селиште“, чији је инвеститор Удружење власника шума „Стара планина“ из Пирота. Агрегат је припреман машински, без дробљења. На слици 24 приказан је изглед појединих фракција у агрегату.

Слика 24: Камени агрегат из позајмишта Топли До

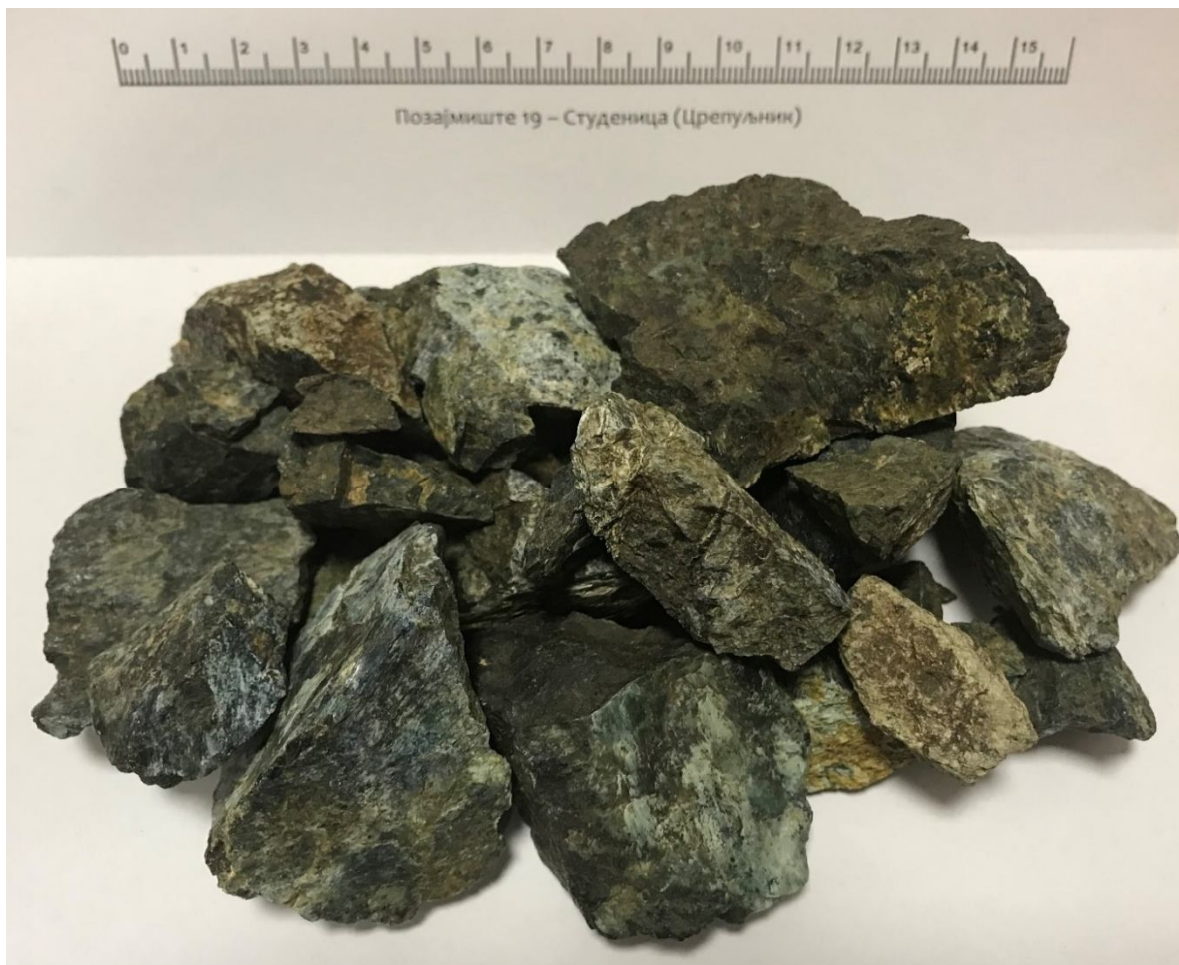
Врста испитивања	Резултат
Минералошко-петрографски састав	Магматска стена – дијабаз
Садржај органских честица	Боја течности изнад агрегата није тамнија од раствора стандардне боје
Отпорност на дробљење и хабање (коефицијент Los Angeles)	37
Индекс носивости CBR	78
Постојаност агрегата на мраз	4,3
Упијање воде	2,3

Слика 25: Камени агрегат из позајмишта Студеница, Црепуљник

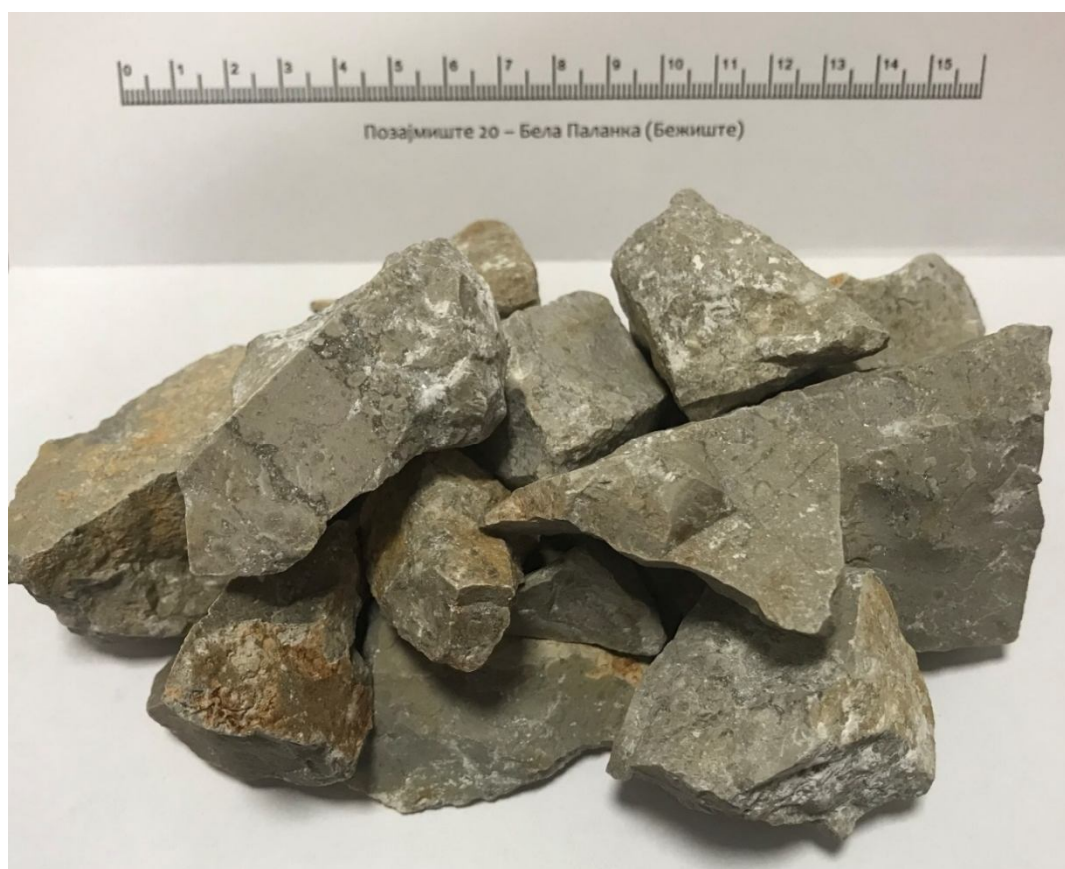
Слика 26: Камени агрегат из позајмишта Бела Паланка, Бежиште

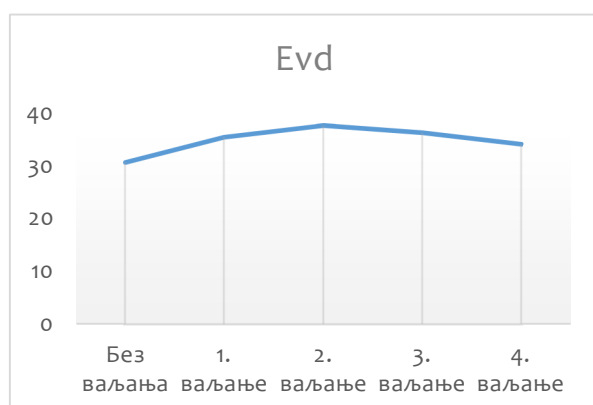
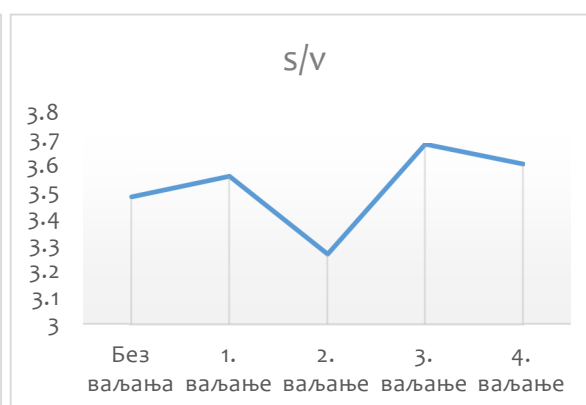
Графикон 1: Промена вредности E_{vd} са бројем преласка ваљка
Графикон 2: Промена вредности s/v са бројем преласка ваљка

На графиконима 1 и 2 уочава се благо повећање динамичког модула деформације након 1. и 2. преласка ваљка, а затим постепено опадање ових вредности са 3. и 4. преласком ваљка. Вредност s/v све време задржава високе вредности, што

указује да се даљим ваљањем може постићи већа збијеност постељице. Треба напоменути да су мерења спроведена у условима повећане влажности, након што су претходну ноћ забележене падавине.

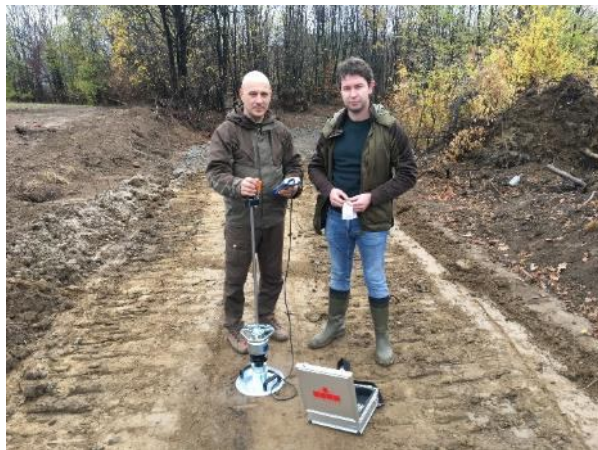
Слика 28: Испитивање динамичког модула збијености пре ваљања

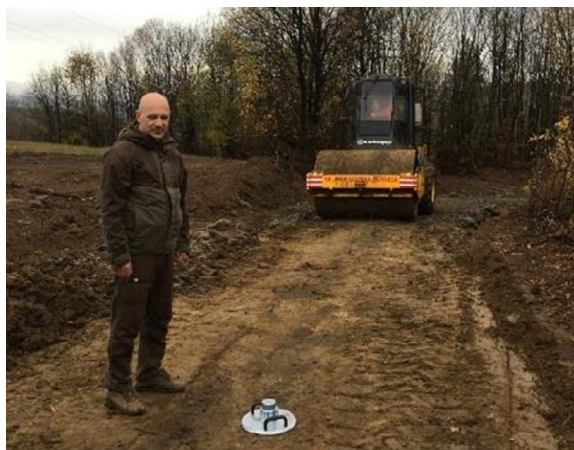
Слика 29: Испитивање динамичког модула збијености након првог преласка ваљка

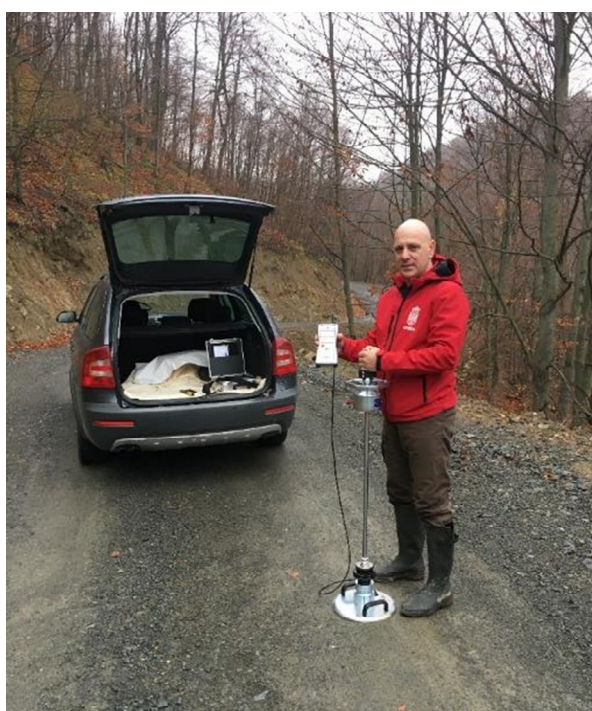
Слика 32: Испитивање динамичког модула деформације на шумском путу "Пилана - Врба" 2019. год.

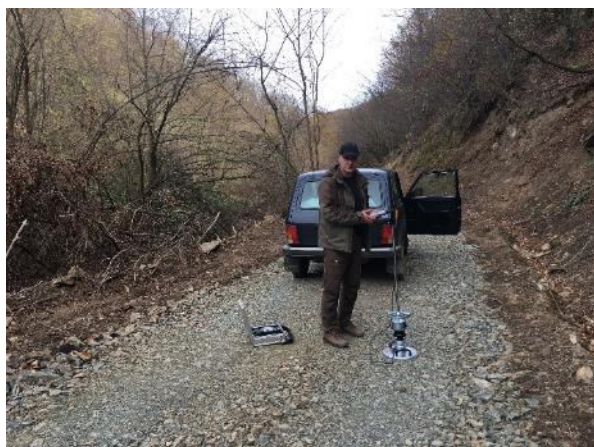
Слика 38: Испитивање на шумском путу „Беочић-Бела Грача-Змајевица“ уређајем ZFG 3.0 GPS

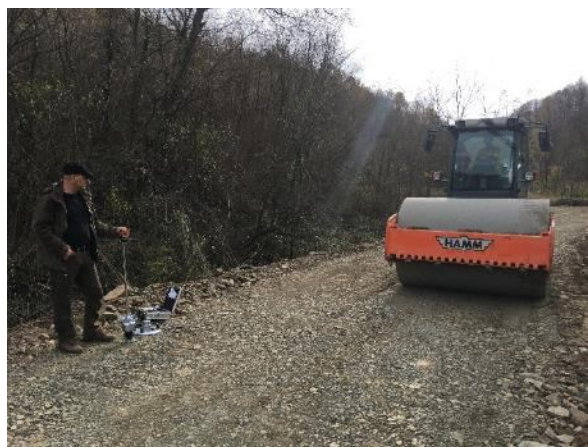
Слика 39: Испитивање након више пролазака ваљка

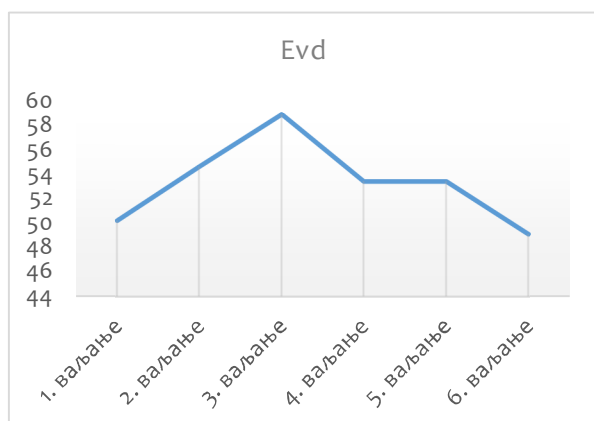
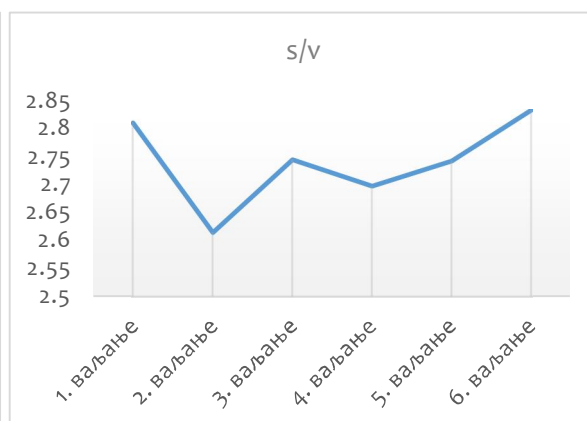
Графикон 3: Промена вредности E_{vd} са бројем преласка ваљка
Графикон 4: Промена вредности s/v са бројем преласка ваљка

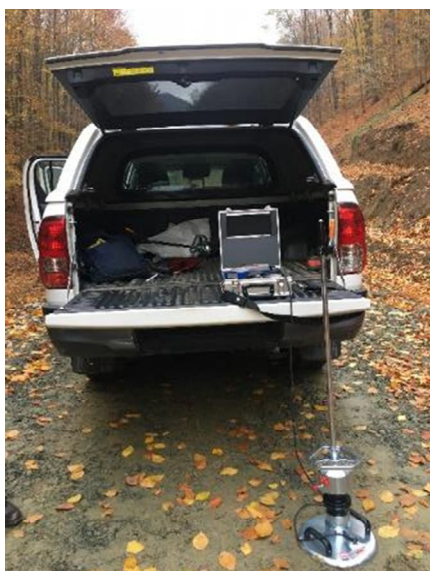
Слика 40: Мерење збијености на шумском путу „Ваља реа“

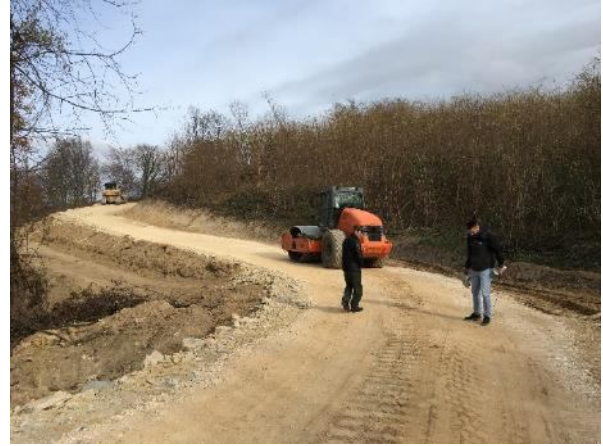
Слика 43: Мерење након више пролазака ваљка
Ловачки дом-Милојковача

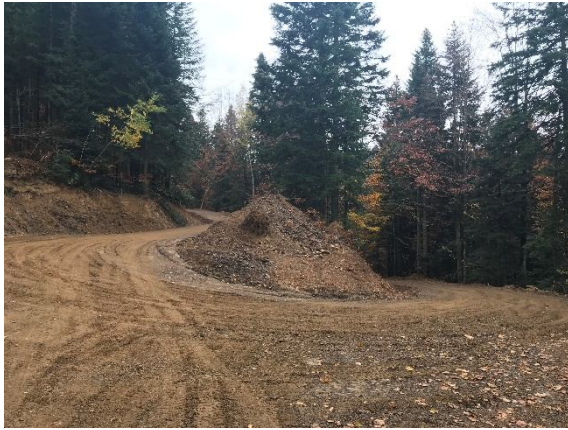
Слика 45: Припремљена постељица на шумском путу "Кружни пут – Бела река"

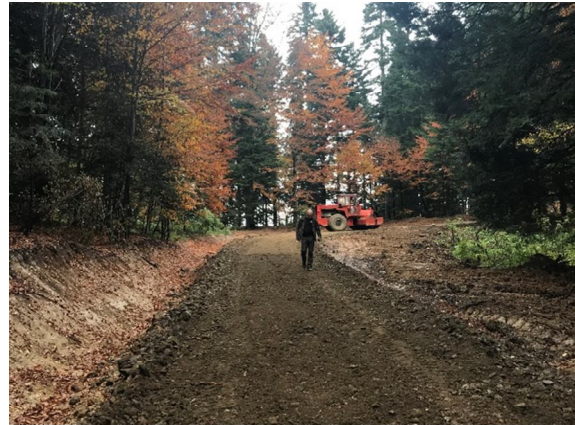
Слика 46: Израда коловозне конструкције на шумском путу „Кружни пут – Бела река“

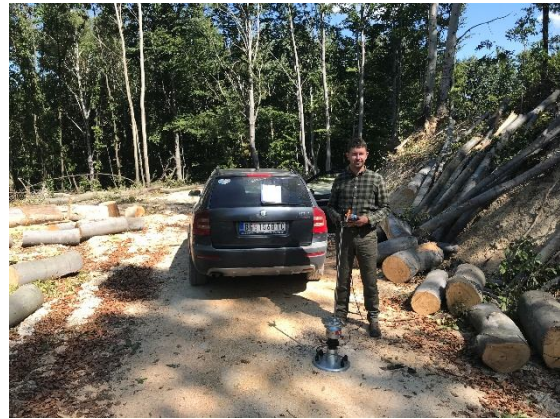
Слика 50: Мерење Evd на шумском путу "Плавчево - Штубеј" 2021. год.

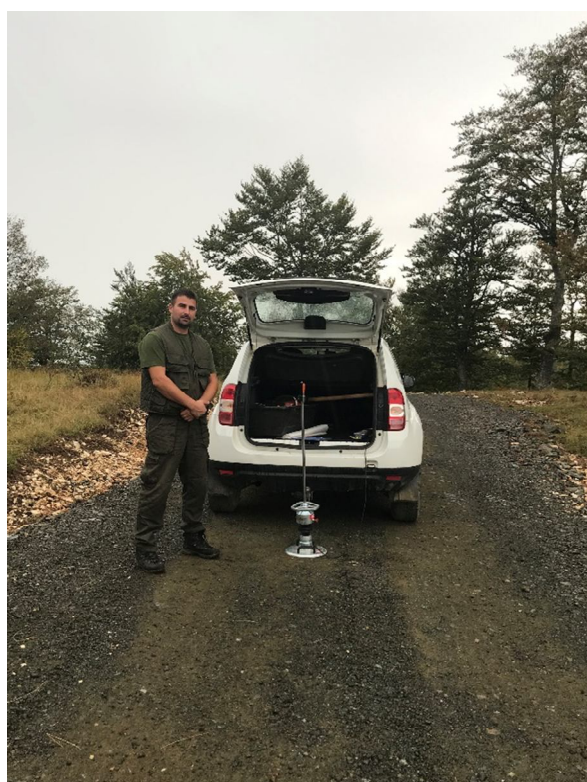
Слика 52: Мерење E_{vd} на шумском путу "Чутурска ливада - Милошевац" 2020. год.
