Универзитет у Београду
Шумарски факултет

**Дефинисање граничних вредности динамичког
модула деформације на шумским путевима**

КОНАЧНИ ИЗВЕШТАЈ

Припремљен за
Министарство пољопривреде, шумарства и водопривреде
Управа за шуме

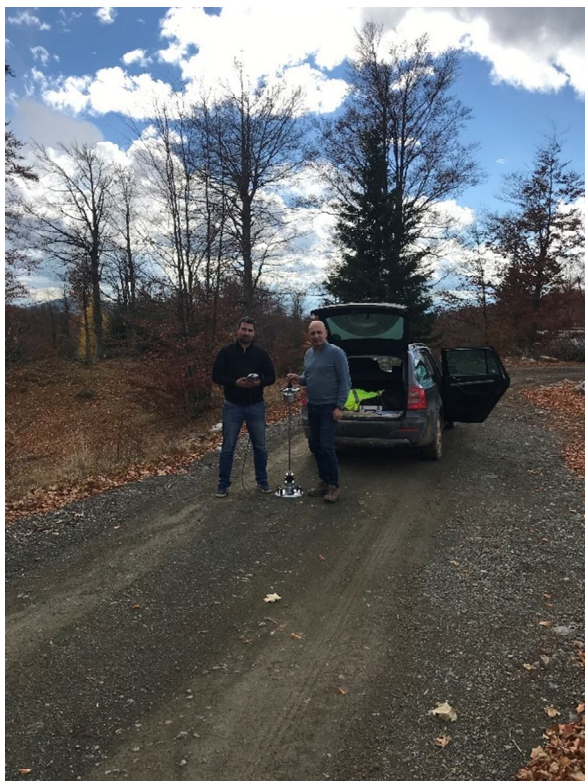
Слика 54: Испитивање E_{vd} на шумском путу „Чутурска ливада - Милошевац“ 2021. год.

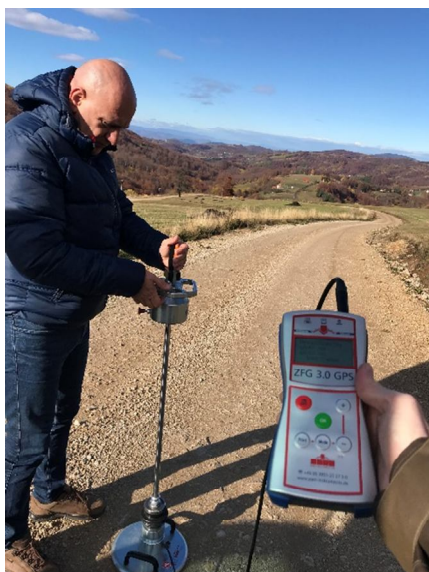
Слика 57: Испитивање E_{vd} на шумском путу "Дебело брдо - Маџарија" 2021. год.

Контролно мерење обављено је новембра 2021. године, неколико часова након обилних падавина. Време је било сунчано, а температура око 10 °С. Просечне вредности динамичког деформационог модула износиле су 75,00 MN/m², што је за 17% веће у односу на измерене вредности из 2020. године, а просечне вредности s/v износиле су 2,510, што је за око 4% мање.

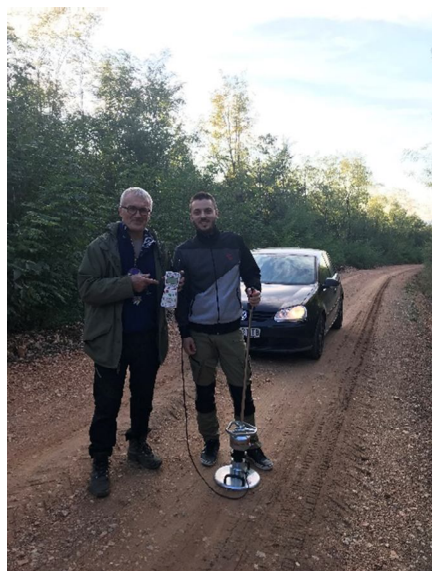
Слика 59: Мерење збијености на шумском путу „Везичево - Дрењар“

Контролно мерење обављено је у августу 2021. године. Приликом мерења температура ваздуха износила је око 20 °С, а коловозна конструкција је била просушена. Измерене вредности E_{vd} у просеку су износиле 74,03 MN/m², што је за 33% више у односу на мерења из претходне године. Вредност s/v у просеку је износила 2,632, што је за око 15% мање од просечних вредности добијених у 2020. години.

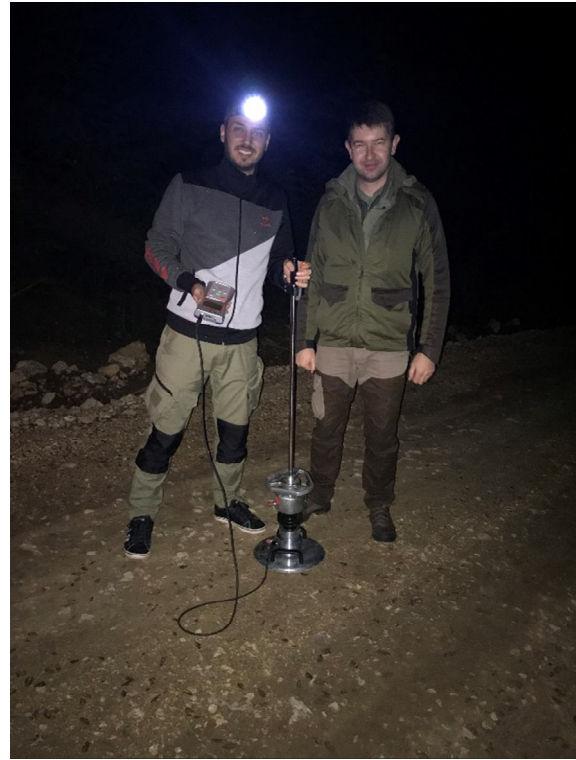
Слика б2: Мерење ДМД на шумском путу "Ђовдин - Дрењар"

Контролно мерење обављено је у августу 2021. године. Приликом мерења температура ваздуха износила је око 20 °С, а коловозна конструкција је била просушена. Измерене вредности E_{vd} у просеку су износиле 54,85 MN/m², што је за 8%

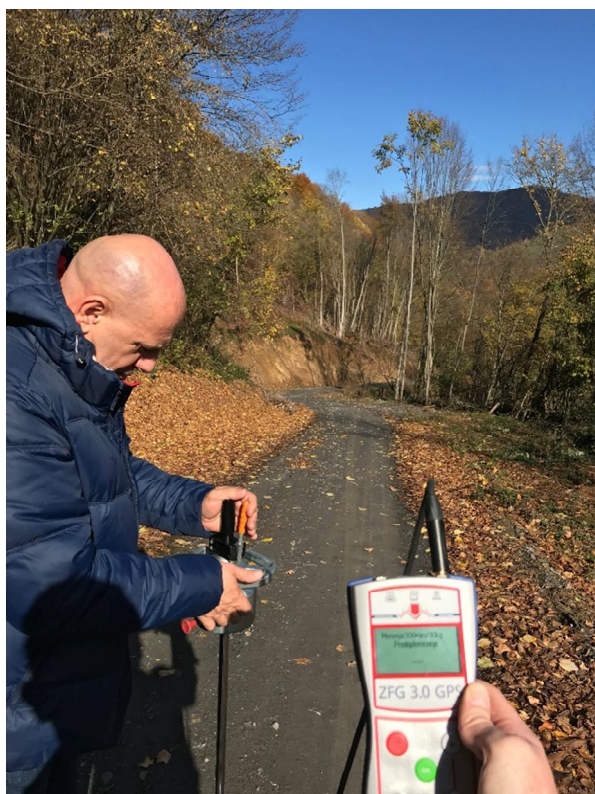
Слика б4: Испитивање E_{vd} на шумском путу "Новаковићи - Костојевићи" 2021. год.

Мерења динамичког модула деформације обављена су током октобра 2021. године. Временски услови су били повољни, време је било сунчано, температура ваздуха износила је 13 °C, а коловозна конструкција је била просушена. Просечна вредност E_{vd} износила је 52,54 MN/m², а просечна вредност параметра s/v 2,640.

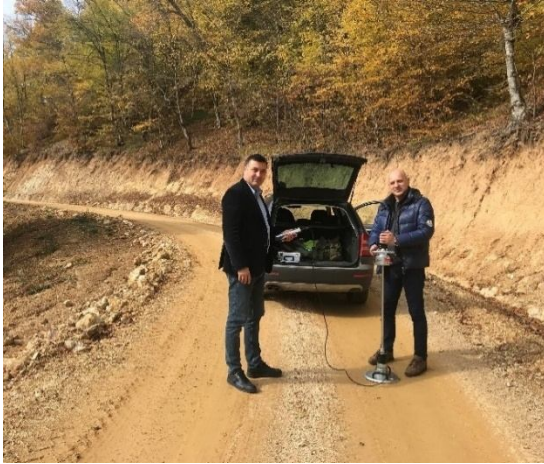
Слика 68: Мерење E_{vd} на шумском путу "Девотин - Стамболка - Китке" 2021. год.

Испитивање динамичког модула деформације обављено је у октобру 2021. године. Временски услови су били повољни, температура ваздуха износила је 14 °С, док је коловозна конструкција је била влажна. Просечна вредност E_{vd} износила је 40,87 MN/m², а просечна вредност параметра s/v 3,12.

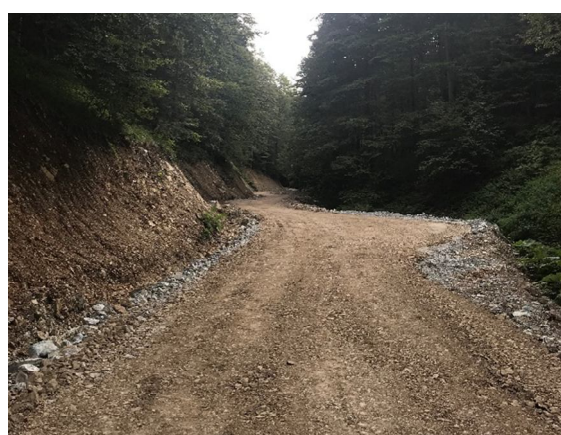
Слика 73: Шумски пут "Бурмански поток - Ћелавуша" – израђена коловозна конструкција

Контролно мерење обављено је у јулу 2021. године. Услови су били повољни, (сунчано, 28 °С), а коловозна конструкција сува. Просечна вредност мерења E_{vd} износила је 69,99 MN/m², а просечна вредност параметра s/v износила је 2,380. У поређењу са вредностима из претходне године, просечна вредност E_{vd} повећана је за чак 45%, а вредност s/v смањена је за 33%.

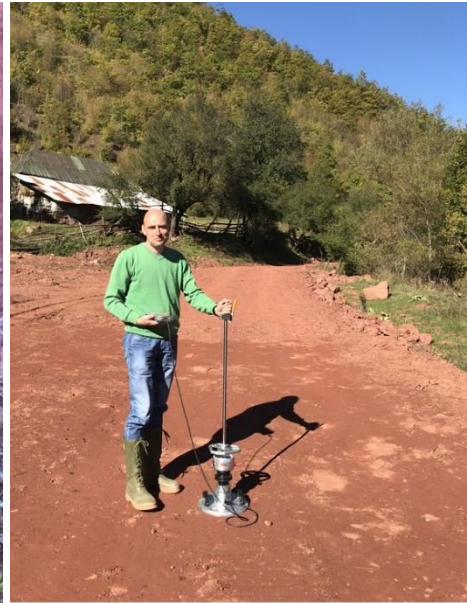
Слика 76: Мерење ДМД на постељици шумског пута „Топли До – Селиште“

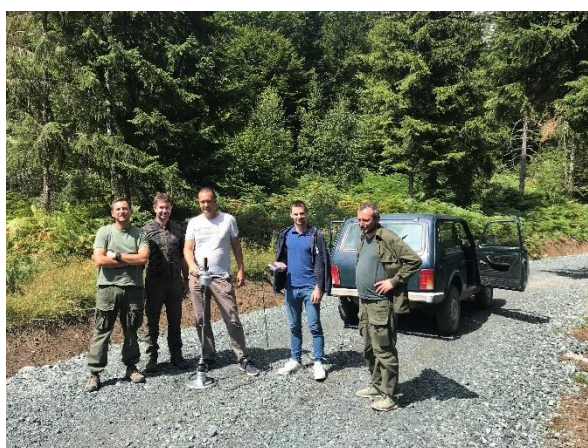
Слика 79: Испитивање Evd на шумском путу "Црвене клеке - Каменито брдо"

Мерења динамичког модула деформације обављена су током августа 2021. године. Временски услови су били повољни, време је било сунчано, температура ваздуха износила је 20 °С, а коловозна конструкција је била сува. Просечна вредност E_{vd} износила је 48,35 MN/m², а просечна вредност параметра s/v 3,203.

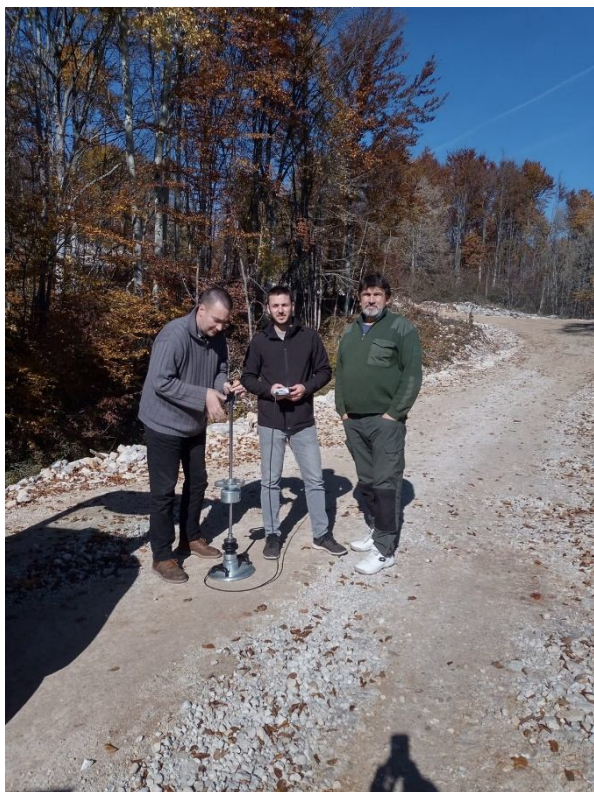
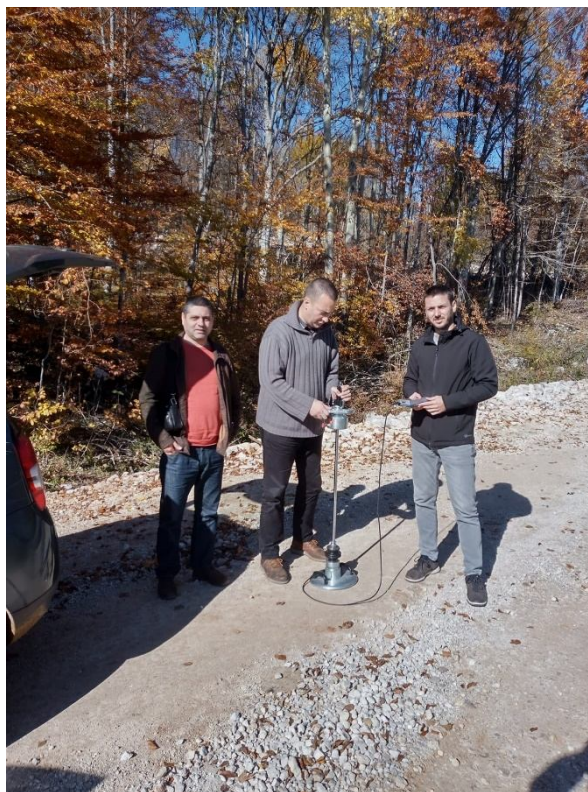
Слика 80: Испитивање Evd на шумском путу "Бежиште - Три локве" 2021. год.

Слика 81: Испитивање Evd на шумском путу "Бежиште - Три локве" 2021. год.

Контролно мерење обављено је у октобру 2021. године. Услови су били повољни, (сунчано, 15 °C), а коловозна конструкција углавном сува. Просечна вредност мерења E_{vd} износила је 68,67 MN/m², а просечна вредност параметра s/v износила је 2,570. У поређењу са вредностима из претходне године, када су радови још увек били у току, просечна вредност E_{vd} повећана је за чак 49%, а вредност s/v смањена је за 34%.

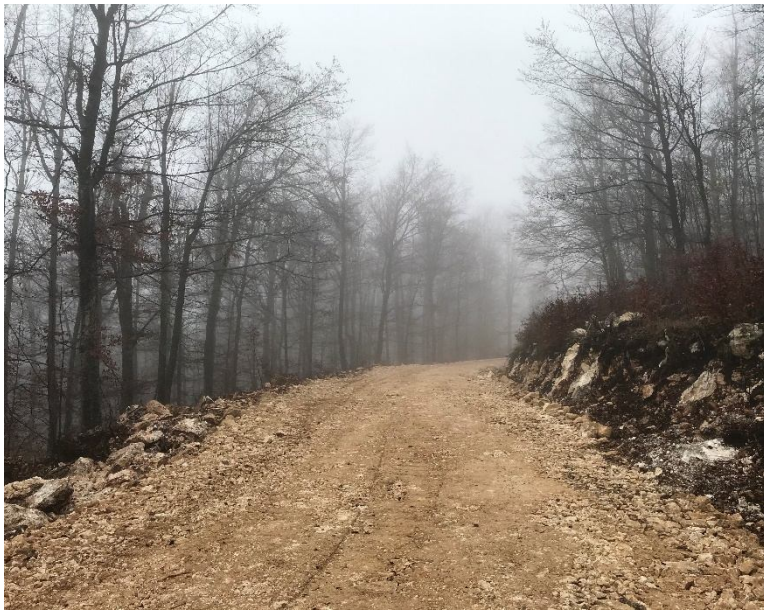
Слика 82: Шумски пут „Торовиште – Копривно брдо“ након израђеног носећег слоја коловозне конструкције

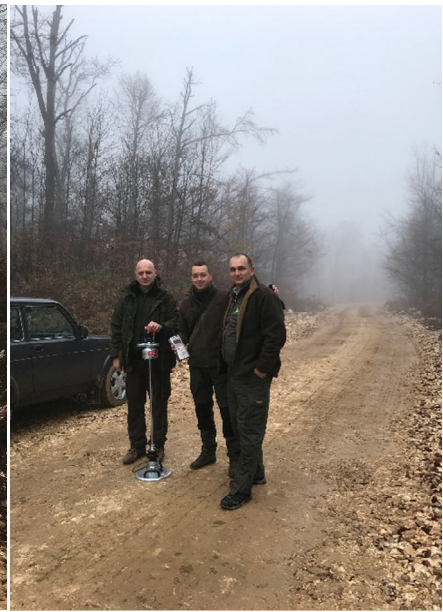
Слика 83: Мерење ДМД на шумском путу „Торовиште – Копривно брдо“

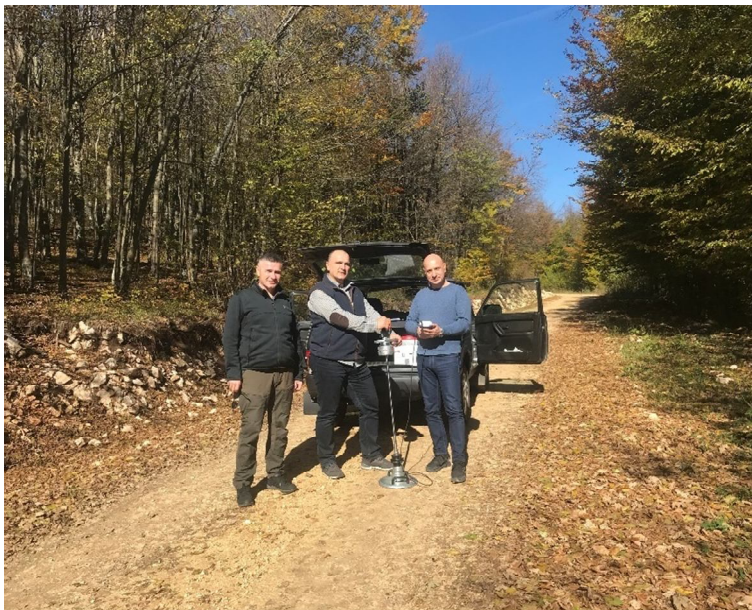
Слика 84: Мерење E_{vd} на шумском путу "Торовиште - Копривно брдо" 2021. год.

Испитивање динамичког модула деформације на хабајућем слоју обављено је у октобру 2021. године. Временски услови су били повољни, температура ваздуха износила је 25 °С, док је коловозна конструкција је била просушена. Просечна вредност E_{vd} износила је 63,26 MN/m², а просечна вредност параметра s/v 2,480.

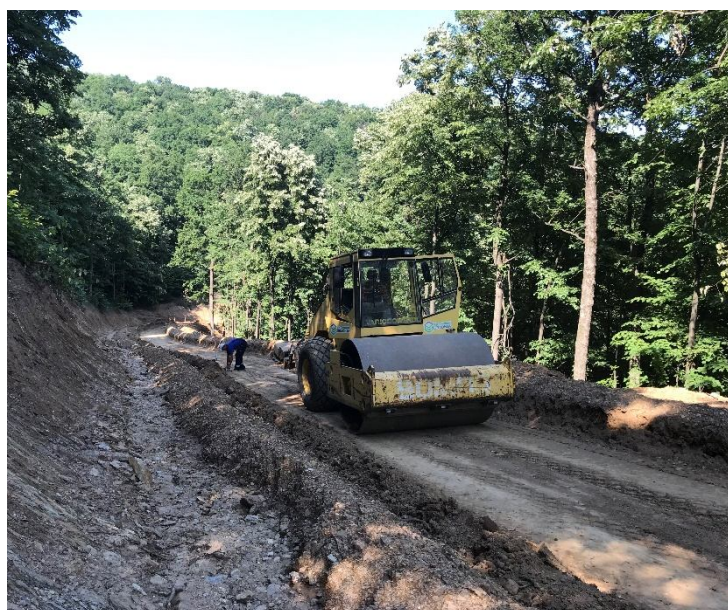
Слика 86: Ваљање постељице на шумском путу "Пољана - Ловачко имање"

Испитивање E_{vd} на постељици шумског пута спроведено је у јулу 2020. године, непосредно пре израде коловозне конструкције, што значи да је постељица била темељно уваљана. Просечне вредности E_{vd} износиле су $40,20 \text{ MN/m}^2$, а просечне вредности параметра s/v износиле су 3,063.

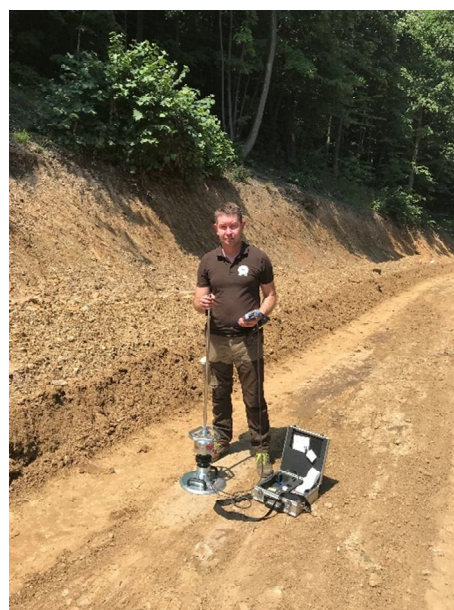
Слика 87: Испитивање E_{vd} на постељици шумског пута "Пољана - Ловачко имање"

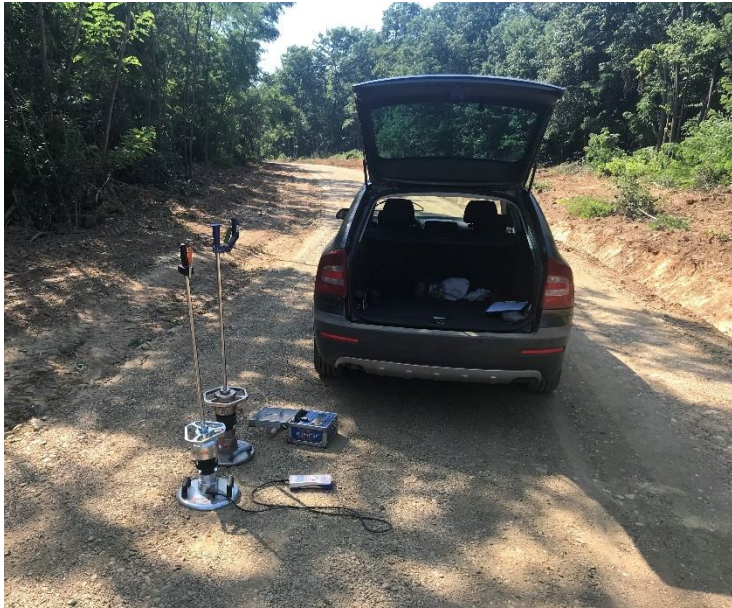
Слика 88: Шумски пут „Пољана – Ловачко имање“ – упоредни тест ZORN ZGF 3.0 GPS и TERRATEST 5000 BT

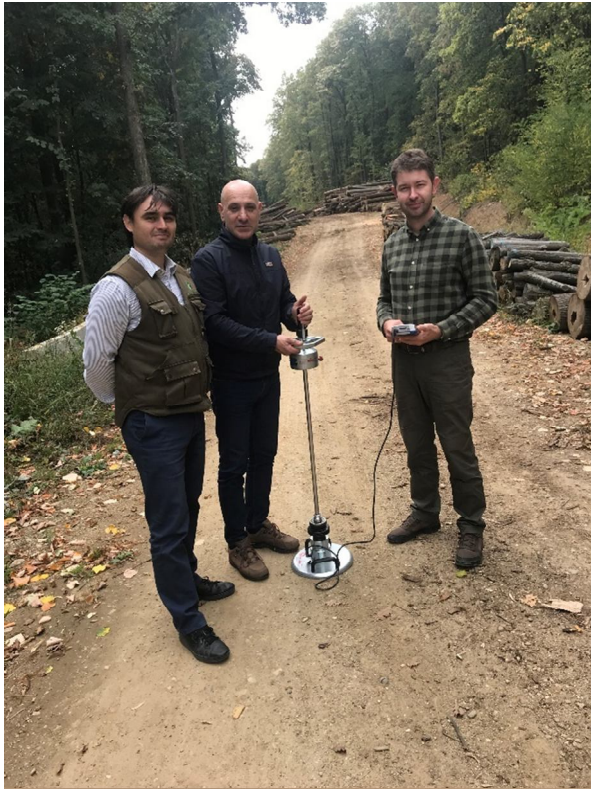
Слика 90: Мерење E_{vd} на шумском путу "Пољана - Ловачко имање" 2021. год.

Табела 68: E_{vd} и s/v на хабајућем слоју шумског пута "Пољана – Ловачко имање" у 2021. години

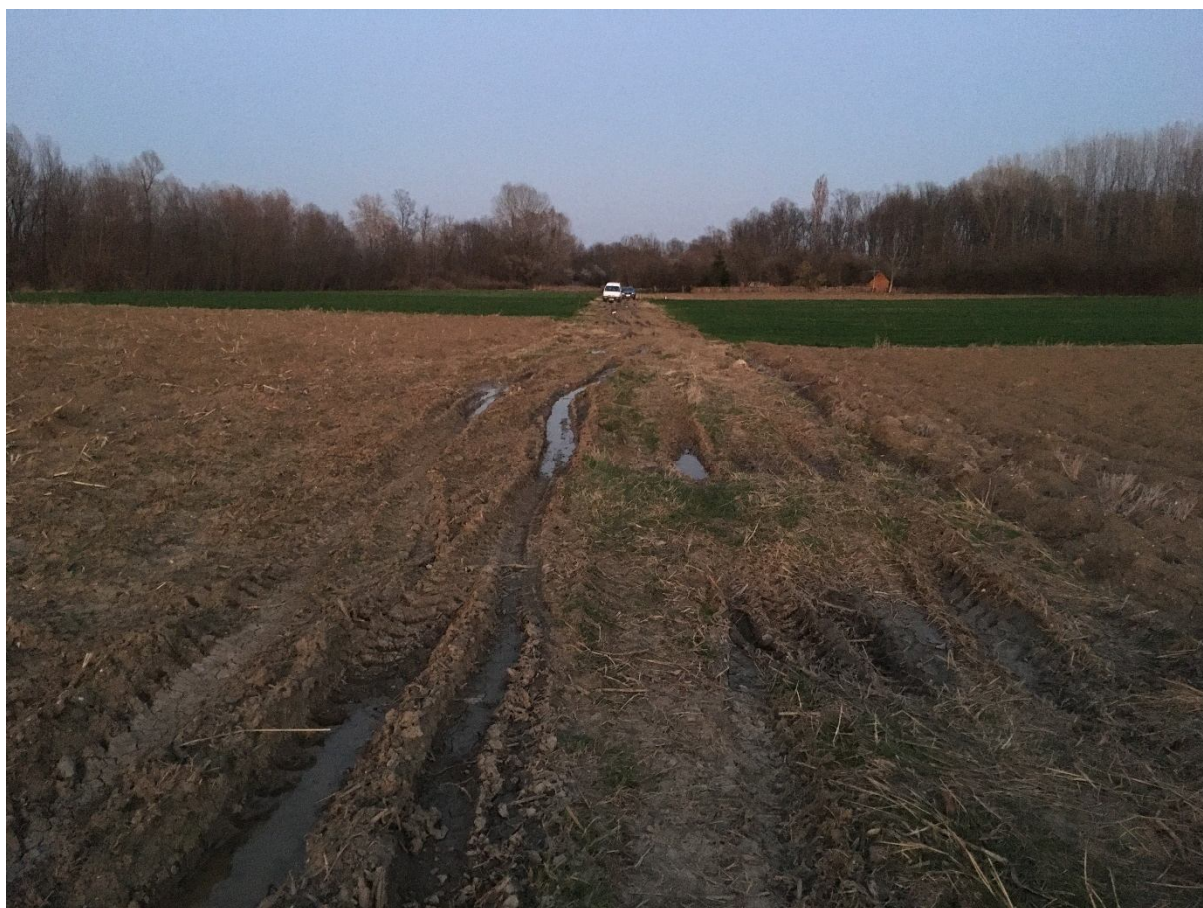
Слика 92: Шумски пут „Орашће – Пољанско“ пред почетак радова

Шумски пут „Орашће – Пољанско“ налази се у општини Богатић, катастарској општини Банов брод. У питању је типичан равничарски атарски пут на меканом земљишту, који отвара обрадиве површине и шуме у приватном власништву. Изградња пута је реализована у 2021. години. Током градње пута вршена су испитивања E_{vd} на постељици, док планирана мерења на носећем и хабајућем слоју коловозне конструкције од природног несепарисаног речног шљунка није извођена због кашњења у динамици извођења радова.
